Interessante Stationen der Straße der Kälte - der Schlachthof Bad Kissingen.

Geschichte der Kälte- und Klimatechnik - Auszug aus dem Archiv des Historische Kälte- und Klimatechnik e.V.

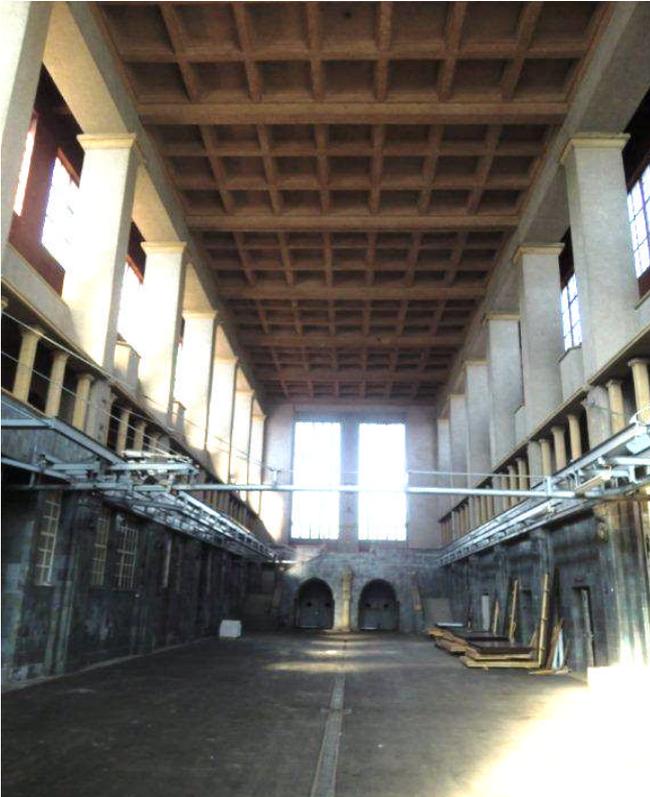
Großzügige Fenster an den Giebelwänden lassen Licht in die Halle strömen, so dass der Eindruck einer Kathedrale noch verstärkt wird. - Überlebensgroß thront an der Stirnseite der Hl. St. Lukas, der Schutzpatron der Metzger auf einem Sockel.

Das Bauwerk mit 55 Metern Länge, 12 Metern Breite und 17 Metern Höhe hat die Wirkung eines Kirchenschiffes oder besser einer Kathedrale – Volksmund: *Ochsenkathedrale* -.

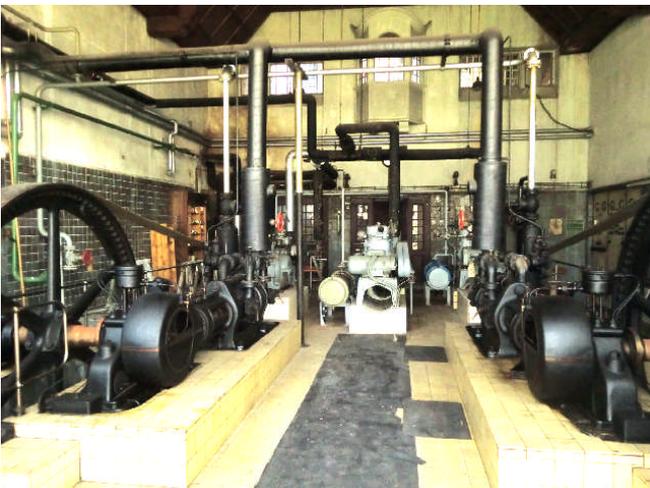
In dem ebenfalls sehr großzügig gestaltetem Maschinenraum befinden sich 2 liegende, doppelwirkend Kreuzkopf-Verdichter, System Linde, Typ N 340, Nr. 3344 und 3409, Baujahr 1923, Kältemittel NH_3 , Fördervolumen jeweils $220,5 \text{ m}^3/\text{h}$, Ursprünglich waren 3 dieser Verdichter installiert, 2 zur Stangeneis-herzeugung und einer für die Fleischkühlung. Als 1953 der letzte Großkunde für Stangeneis, die Amerikanische Armee in Franken, kein Eis mehr benötigte, wurde die Stangeneisproduk-

tion mit den 2 Kreuzkopfverdichtern stillgelegt, die Verdichter blieben aber an ihrem Platz leitungs­mäßig angeschlossen, einschließlich Antriebsmotoren und Schaltschrank als mögliche Reserve und so stehen sie auch heute noch da. Der dritte Verdichter wurde im Zuge des Umbaus 1953 - Einstellung der Eiserzeugung und Umstellung auf automatischen Betrieb - durch vier Verdichter RS 30, 2 für Fleischkühlung mit +4°C und 2 für Tiefkühlung mit -20°C, ersetzt. Diese Anlagenkonfiguration ist noch vollständig erhalten und funktionsfähig, aus Sicherheitsgründen wurde nur das Kältemittel entsorgt.
